# Sanierung von Mardellen im Stausteiner Wald

Gemarkung Kröppen, Landkreis Südwestpfalz

ausgeführt im Oktober 2014

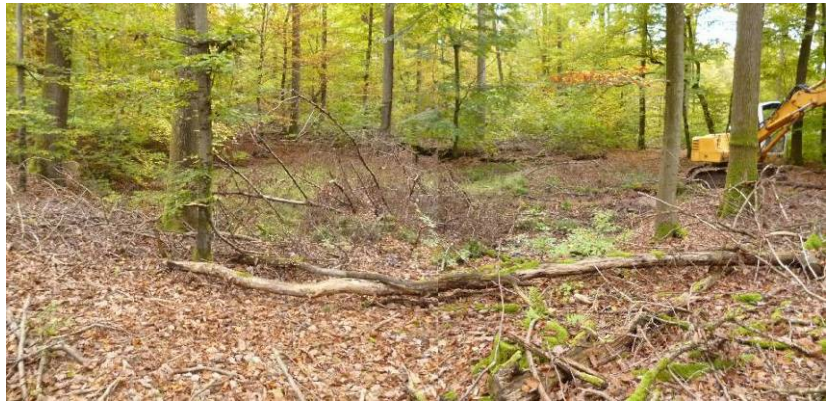
Die Mardelle ist annähernd rund, sie ist auf drei Seiten von einer flachen, niedrigen Böschung umgeben. Die Mardelle liegt an einem nach Südosten kaum geneigten Hang. Die auch im Herbst noch vorhandene Wasserfläche liegt vollständig unter einer teilweise dunkel verfärbten Laubschicht mit einzelnen, eingestreuten Grasbüscheln, ein kleiner Teil ist dicht mit Wasserlinsen bedeckt. In der Mardelle liegen mehrere Kronen von vor drei Jahren gefälltten Bäumen. Es ist nicht erkennbar, ob Wasser über der Laubschicht steht, wenn der Wasserspiegel höher ist.

Der gegrabene Ablauf setzt nach Südosten an, gegen den dortigen Grasweg hin. Dort steht seit Jahren eine Bauhütte als Unterkunft für die Waldarbeiter. Er führt gerade von der Mardelle weg. Um den Auslauf herum ist der Boden leicht vernässt und moorig, mehrere, teils recht tiefe Suhlen im hellen Lehm Boden liegen da.

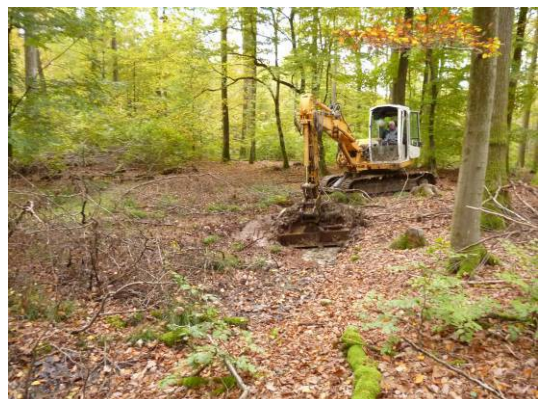
Bereits nach den ersten Baggergriffen auf der Südseite der Mardelle, in der Nähe des Abflaufs, zeigt sich eine 30 bis 50 cm tiefe, rot-braune Wasserfläche. (67)

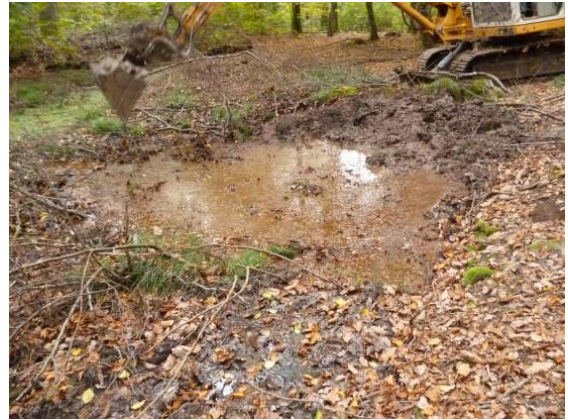
Der gelegentlich überflutete Bereich der Mardelle, bedeckt mit schwarzen Blättern, hebt sich deutlich ab von den braunen Blättern auf der flachen Böschung der Mardelle. Zunächst wurde die bis 20 cm dicke, dunkelbraune Blätterlage entfernt, die auf der Wasserfläche schwimmt, bzw. in lockeren Schichten das Wasser enthält. (68)

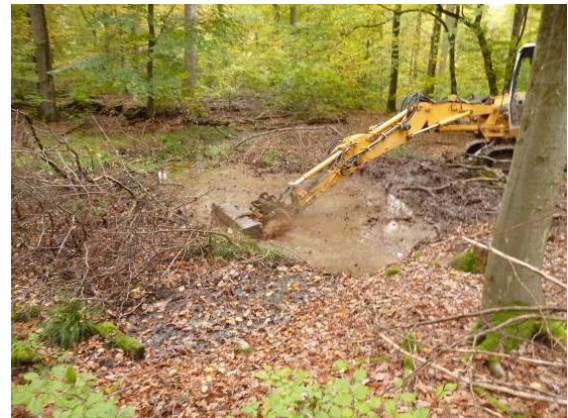
Nach 15 Minuten wird der erste schwarze Faulschlamm vom Boden der Mardelle aus der Wasserfläche gehoben. Durch die Materialentnahme der nassen Blätterdecke ist der Wasserspiegel um 15 cm gesunken. (72)

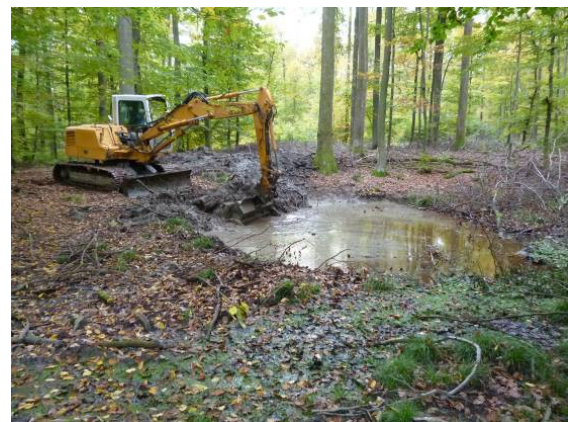
Der Faulschlamm auf der Südseite der Mardelle ist etwa 20 bis 40 cm dick, er enthält zahlreiche Aststücke. Darunter liegt ein nasser, fester, grün-grauer Lehm, auf dem Aushub hier als kompakte Masse erkennbar. (73)

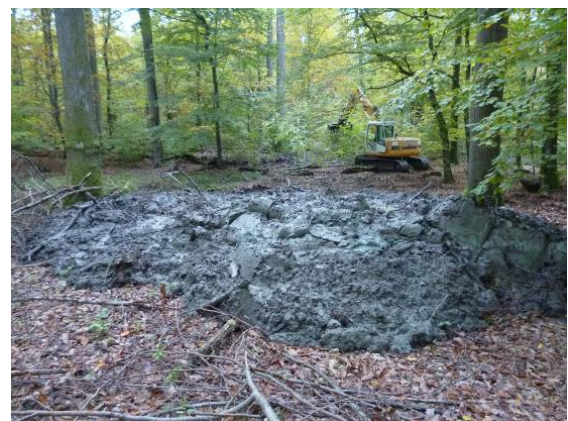
Deutlich erkennbar ist die unterschiedliche Färbung des Wassers.  
(74/75)

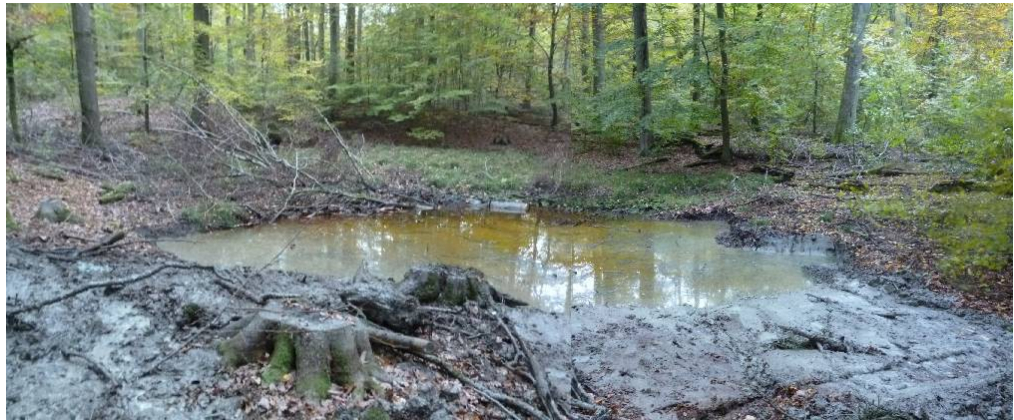
Nach 25 Minuten ist zeigt sich die Schwierigkeit, den sehr flüssigen Faulschlamm zwischen den die Mardelle umstehenden Bäumen abzusetzen. Mitunter fließt ein Teil der gehobenen Masse wieder zurück in die Mardelle. Von der Seite strömt gelb-braunes Wasser zu. (77/78)

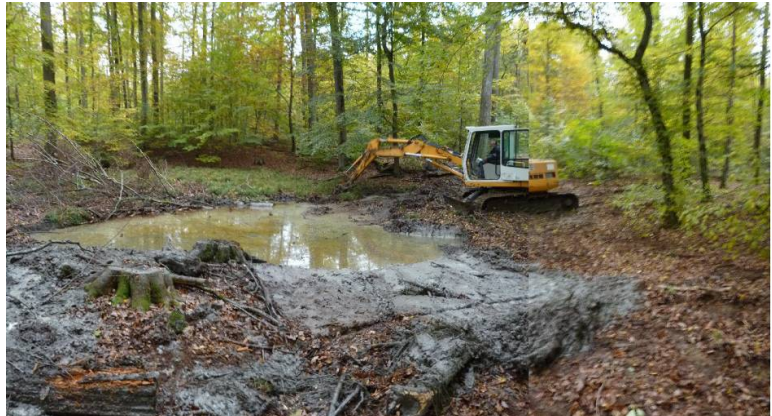
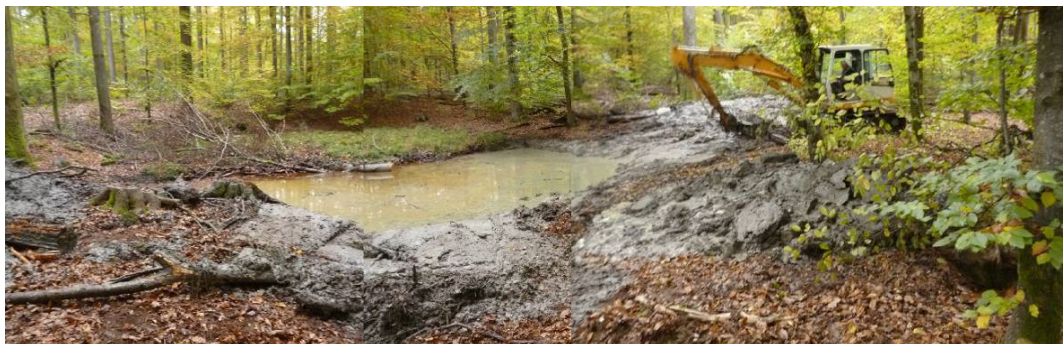
Nach 40 Minuten wird der Bagger umgesetzt zum Ablauf hin. Hier liegt der Faulschlamm etwas dicker. Der Wasserspiegel ist nun um etwa 30 cm gefallen, trivial, da umfangreich Material entnommen wird und kein Nachschub kommt. Wegen einsetzender Dämmerung wurden die Arbeiten um 16:50 Uhr beendet. (85/87)

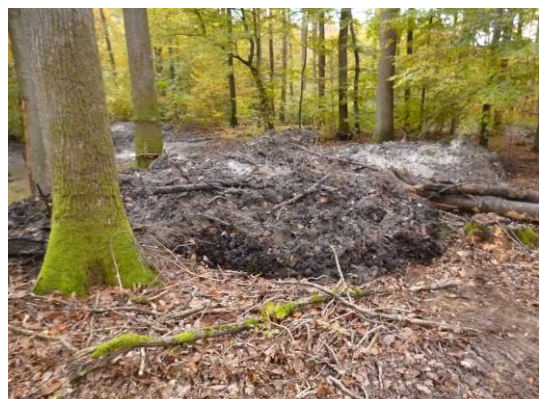
In der Mardelle blieb eine Insel zurück, innerer Bereich der Mardelle konnten mit dem Bagger nicht erreicht werden. Auf der Nordwestseite stehen die starken Bäume so dicht, dass ein Heranfahren an die Mardelle nicht möglich war. Eine schmale Verbindung zum Rand blieb so stehen. (51/52)

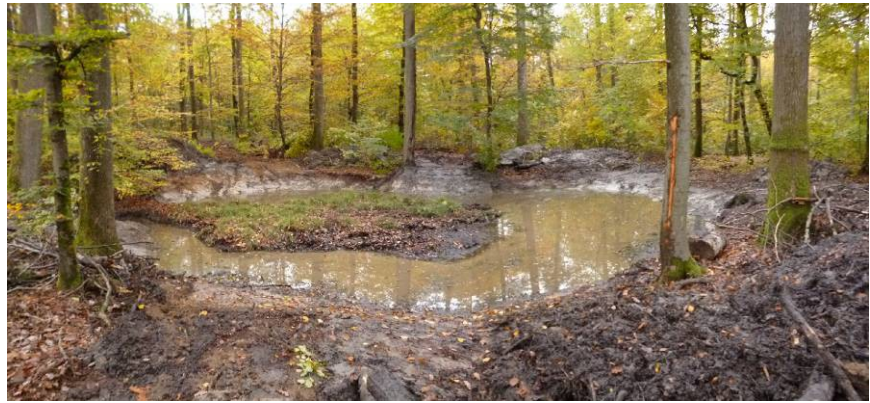
Im Detail zeigt die Verbindung zum Rand mit einem Grasbewuchs auf einer teilweise verrotten, auf dem Wasser schwimmenden Laubfläche. Die Baggerarbeiten wurden hier begonnen, als der Wasserspiegel noch etwas höher lag. Die Spuren der Baggerschaufel auf dem Boden sind deutlich sichtbar. Es hat den Anschein, als habe es zwischen Laub- und Schlammschicht keine freie Wasserfläche gegeben. (57)

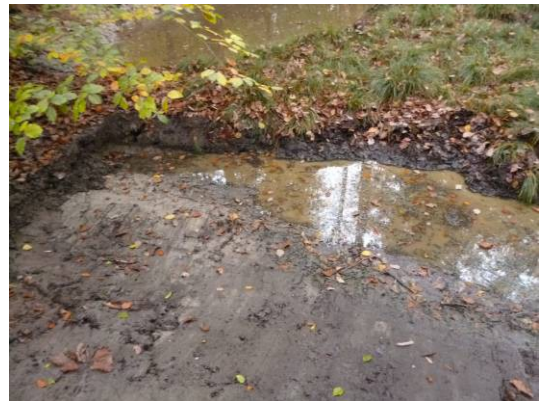
Die Farbe des Wassers hat sich weitgehend vereinheitlicht, die Böschungen wurden, wie angewiesen, glatt gezogen und, soweit der abgesetzte Aushub dies zuließ, dem Bestand angeglichen. (58/61)

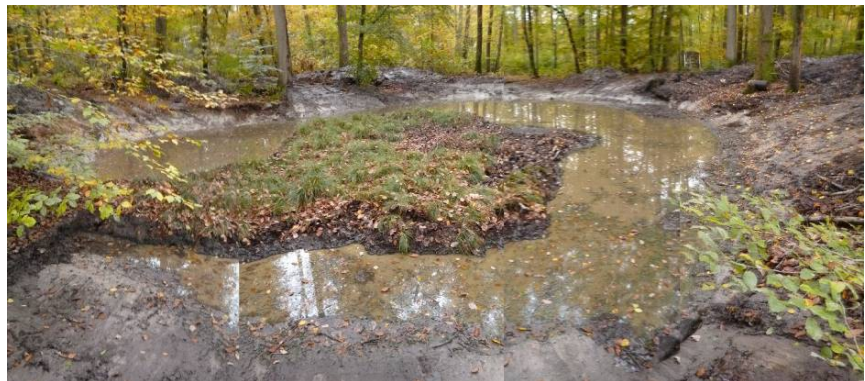
Gut erkennbar an den unterschiedlichen Farben sind die Bestandteile des Aushubs, tiefschwarzer Faulschlamm, grauer Lehm aus der Grenzschicht und Grassoden, die auf der besonnten Laubschicht auf der Nordseite in der Wasserfläche wachsen. Der größere Teil des Grases ist auf der Insel in der Mardelle verblieben. (63)

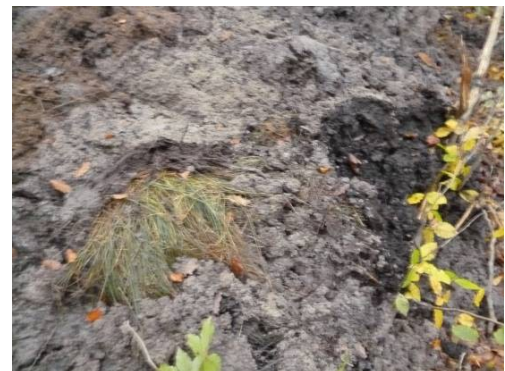
Gut sichtbar hebt sich der kompakte Lehm aus der Schicht unter dem Faulschlamm nach dem Ausheben ab. Weniger durch seine Farbe, die in der Baggerschaufel durch den Kontakt mit dem nassen Faulschlamm dessen grau-schwarze Farbe annahm als vielmehr in seiner Konsistenz. Das aus dem Faulschlamm nur langsam austretende Wasser ist nur an wenigen Stellen zu sehen, der Lehm glänzt nass. (71)

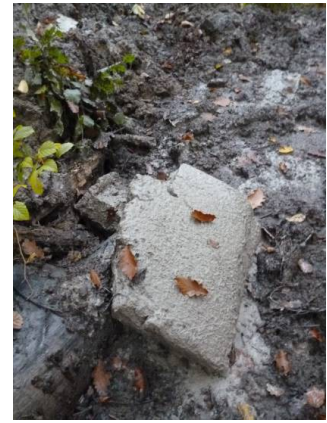
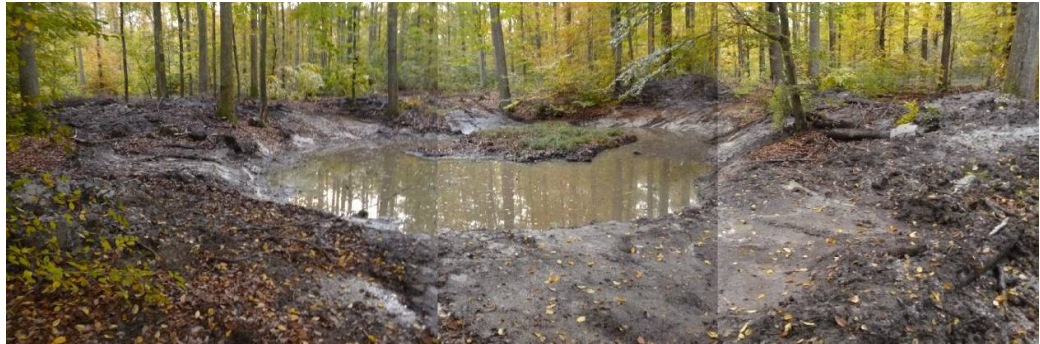
Wie in der Baustelleneinweisung besprochen, wurde der Aushub an einigen Stellen abgesetzt, zunächst bis 75 cm hoch. Recht schnell sank er jedoch zusammen und floss in die Breite. Erkennbar sind die flachen Böschungen, die das ursprüngliche Erscheinungsbild der Mardelle bewahren. (72/75)

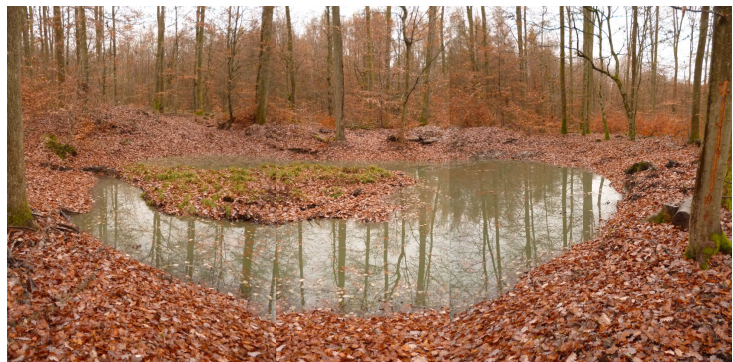
Die vom Wasser bedeckte Fläche in der Mardelle hat sich seit der Sanierung nicht verändert. Das Wasser in der Mardelle ist noch immer leicht hellbraun verfärbt. Die Feinteile im Lehm, der unter dem Faulschlamm beim Ausbaggern stellenweise angekratzt wurde, haben sich auch nach fünf Wochen noch nicht vollständig abgesetzt.

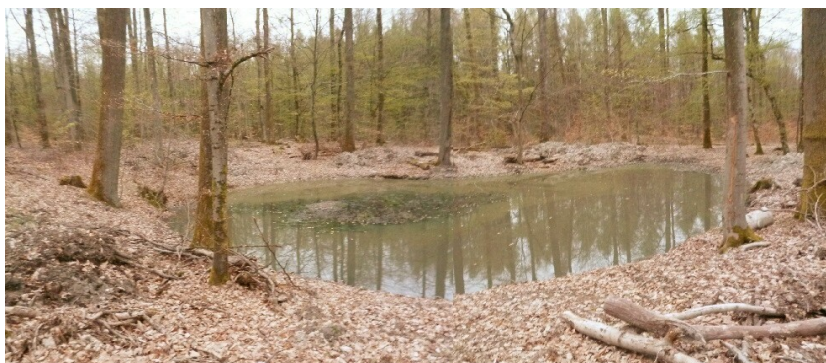
In der Mardelle liegt die beim aktuellen Wasserstand überschwemmte Insel, die nicht ausgebagert werden konnte. Die Mardelle ist nahezu randvoll gefüllt.

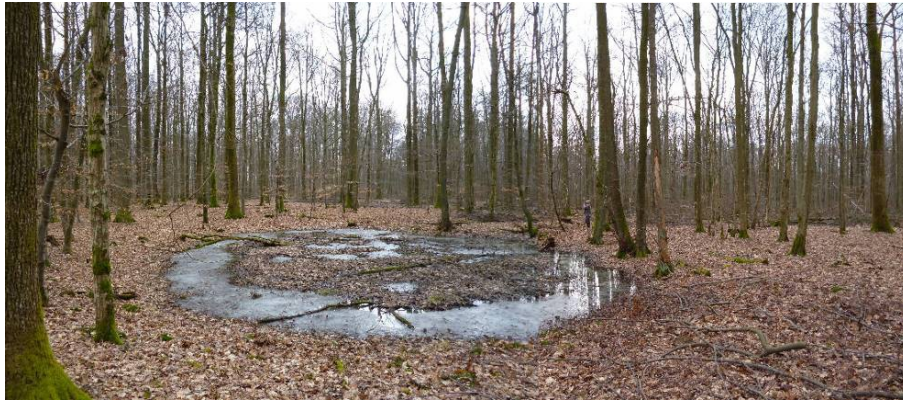
Mardelle 8 im Stausteiner Wald, Kataster-Nr. 6811 / d29

Die wasserführende Mardelle liegt im lichten Hochwald auf dem Kamm des nach Südost ausgerichteten Bergrückens. Dadurch gibt es kaum Böschungen.

Die Mardelle ist oval, in der Mitte liegt viel Laub in und auf der dicken Eisdecke. Um dieses Laub herum ist ein Kranz von flachem Wasser. Die Mardelle ist auf drei Seiten von einer kaum ausgebildeten, flachen Böschung umgeben. Nordöstlich der Mardelle liegt eine ältere Rückegasse. Der gerade, weit durch den Wald verfolgbare Ablauf auf der Südostseite war schön längere Zeit nicht mehr aktiv.

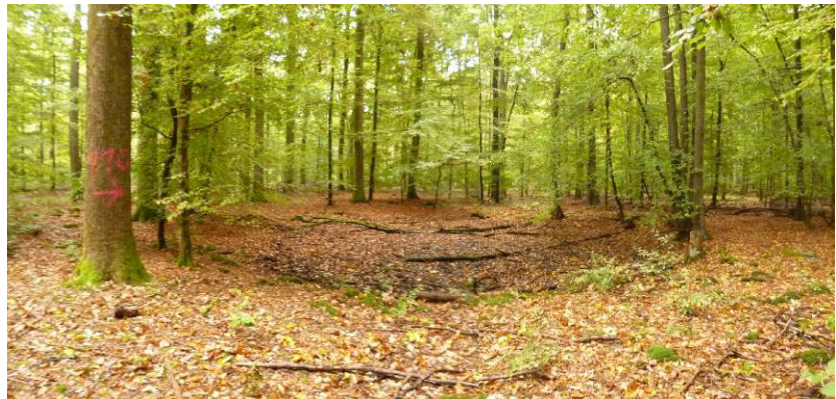
An der Wasserlinie stehen Erlen, abgebrochene Stämme und Stümpfe gefälltter Bäume, daneben wachsen Binsen, Moose, darunter Frauenhaarmoos in dicken Polstern. In der Böschung und oben am Rand stehen Eichen, Buchen und Hainbuchen in einem lichten Wald.

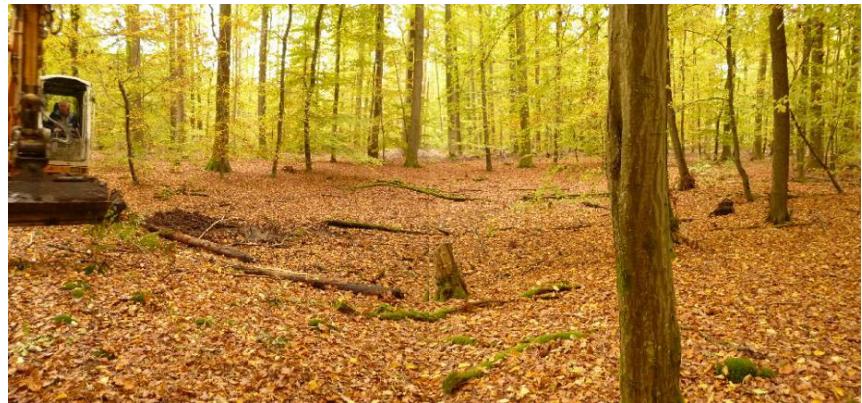
Nach 15 Minuten Baggerarbeit ist eine braune Wasserfläche freigelegt. Unter und zwischen einer schwimmenden, bis 30 cm dicken Laubschicht fließt Wasser in dem nun beräumten Bereich zusammen. Das Wasser sieht eher aus wie dünnflüssiger Schlamm. Die Baggerschaukel reicht bis einen Meter tief unter die Wasseroberfläche. (57)

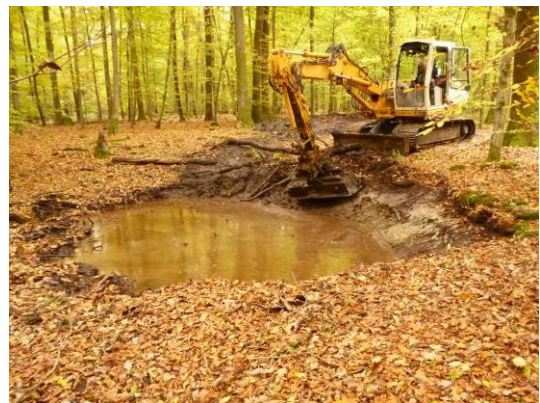
Im Bereich der Böschung liegt unter einer dünnen Humus- bzw. Schlammschicht ein durch organische Inhaltsstoffe dunkelbraun verfärbter Lehm. Der hat eine andere Konsistenz als der dünnflüssige, modrig riechende Faulschlamm aus dem Inneren der Wasserfläche der Mardelle. (58)

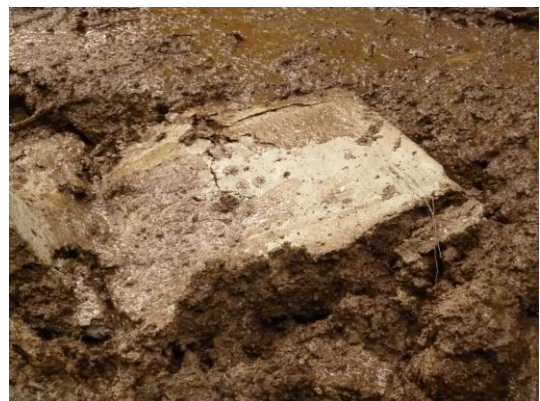
Die zahlreichen Laubschichten sind rot bis dunkelbraun gefärbt, von zahlreichen Aststückchen durchsetzt und zusammengehalten. Blattstrukturen sind auch in einer sonst einheitlichen Masse noch erkennbar. Das hier gezeigte Blätterpaket ist fast 40 cm dick. An anderen Stellen der Mardelle ist diese Schicht deutlich dünner. (59)

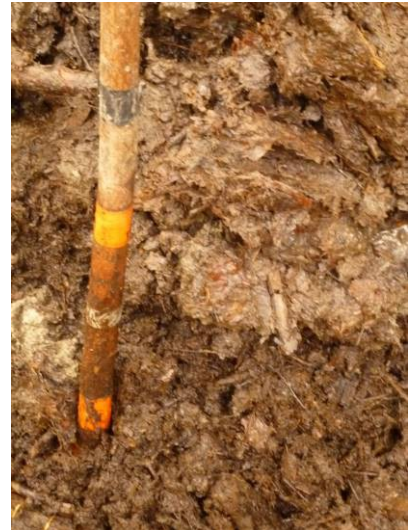
Nach einer halben Stunde zeigt sich, dass die Faulschlammschicht auf der Südseite deutlich dicker ist als auf der Nordseite. Die Farbe des Schlammes ist tiefschwarz, die Konsistenz wechselt zwischen dünnflüssig bis nass. Die Beleuchtung der Arbeitsfläche ist noch gut, der Hochnebel hat sich vollständig aufgelöst, die Sonne scheint. Das Buchenlaub an den Bäumen leuchtet. (62)

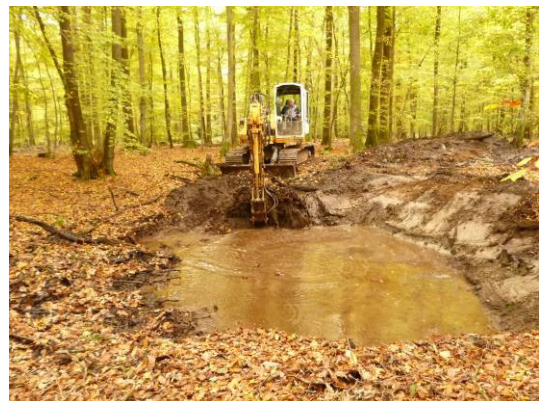
Der Wasserspiegel in der Mardelle ist seit Beginn der Arbeiten um etwa 40 cm gesunken. Seitlich aus der Blätterlage heraus gibt es mehrere Zuflüsse in den nun offenen Wasserbereich mit deutlicher Fließbewegung und meist klarem Wasser. (63)

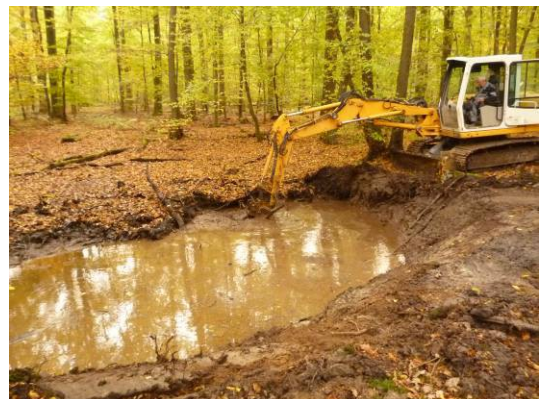
Unter dem Faulschlamm liegt grün-grauer Lehm, der gut an der Baggerschaufel haftet und sich nur mühsam absetzen lässt. Er bleibt als kompakte Blöcke auch nach dem Fall aus der Baggerschaufel gut in Form liegen. Es ist Lehm, der für eine Weiterverarbeitung geeignet sein könnte. Es fehlt ein Gefäß zum Reinpacken. Er soll untersucht werden hinsichtlich seiner Verwendungsfähigkeit zur Ziegelherstellung. Die aussagefähige Materialprobe kann aber sicher auch zu einem späteren Zeitpunkt entnommen werden. (71)

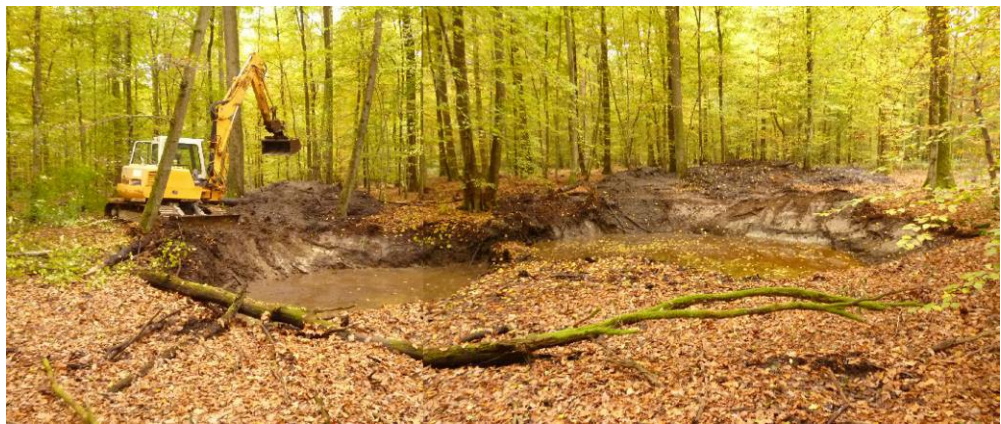
Der Faulschlamm ist gelegentlich etwas weniger fließfähig, auch weil zahlreiche Aststückchen den Zusammenhalt fördern. So lässt sich ein Haufen von zunächst fast einem Meter Höhe aufschichten, der aber durch Fließen recht schnell flacher wird. Der Wasserspiegel in der Mardelle sinkt weiter, er liegt nun etwa 50 cm unter dem Ausgangswert. (80)

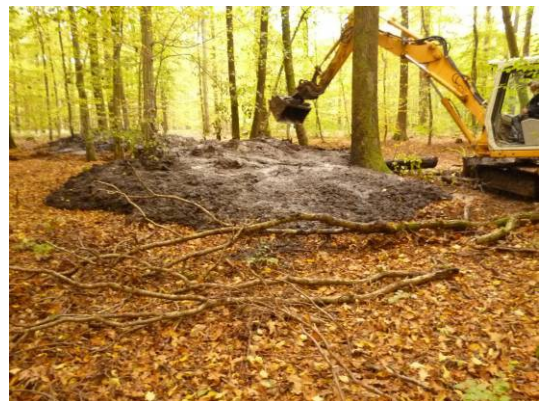
Durch die Absenkung des Wasserspiegels tritt der Aufbau der Blätterschichten deutlich hervor, die zunächst noch vorhandenen Blätterstrukturen lassen eine fast senkrechte Kante entstehen, darunter fließt der Schlamm weg. Es hat den Anschein, als sei dieser Schlamm bräunlich, mit etwas Lehm durchsetzt. (93)

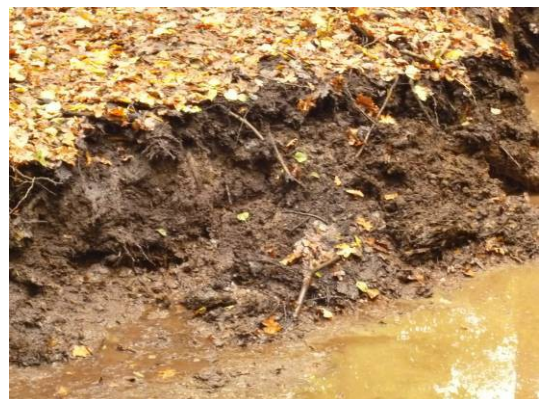
Der Bagger kommt nicht überall an die Wasserfläche heran und kann auch nach der Seite nicht den gesamten Uferbereich bearbeiten. Ein schmaler Steg bleibt zwischen den beiden Wasserflächen stehen. (00/01)

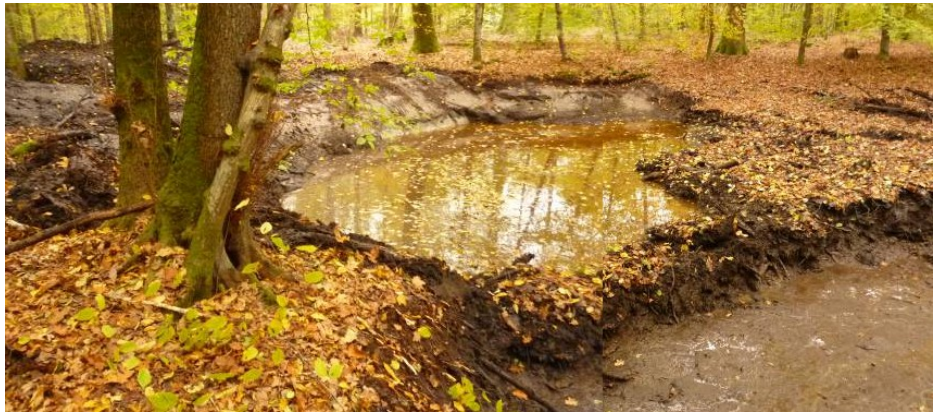
Gegen 14 Uhr zieht eine dichte Wolkendecke auf, die Sonne scheint nicht mehr, die Farben werden dunkler, die Blätter scheinen braun, der nun abgesetzte schwarze Schlamm ist weniger nass und fließfähig als zuvor. Er lässt sich mit deutlich steilerem Rand aufsetzen. (02)

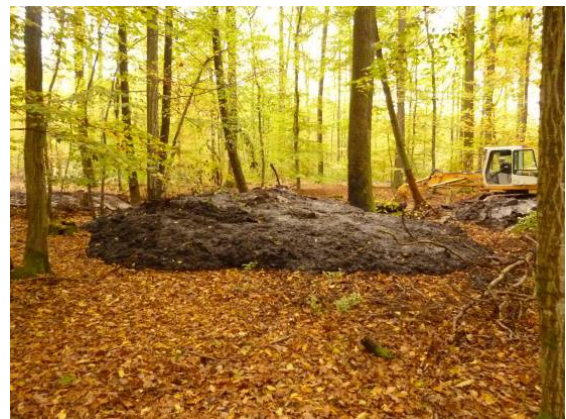
Einer der beiden Stege, die sich zwischen den Wasserflächen gebildet haben, ist vom Wasser weggerissen worden, der Wasserspiegel hat sich weiter gesenkt. Dadurch sind die zu Beginn der Arbeiten an dieser Mardelle ausgebaggerten Bereiche trocken gefallen. Eine dunkelbraune, glatte Fläche kommt zum Vorschein. Seitlich im stehen gebliebenen Steg kommt unter der Blätterlage eine torfige, nasse Masse zum Vorschein. (08)

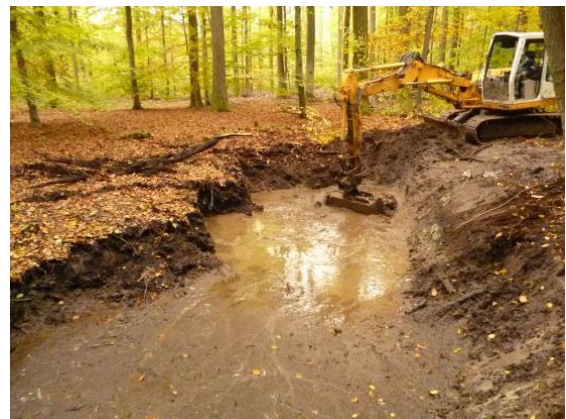
Die Böschung wird an einigen Stellen ab der Wasserlinie gleichmäßig flach hochgezogen. Dabei zeigt sich, dass etwa 30 cm unter der Oberfläche nur noch leicht feuchter, hellbrauner, krümeliger Boden ansteht. Der zuvor an der Wasserlinie vorhandene, etwa 40 cm hohe, steile Böschungsverlauf dürfte sich nach Wasserfüllung und -verlust durch Materialwanderung wieder auf natürlichem Weg bilden. (10)

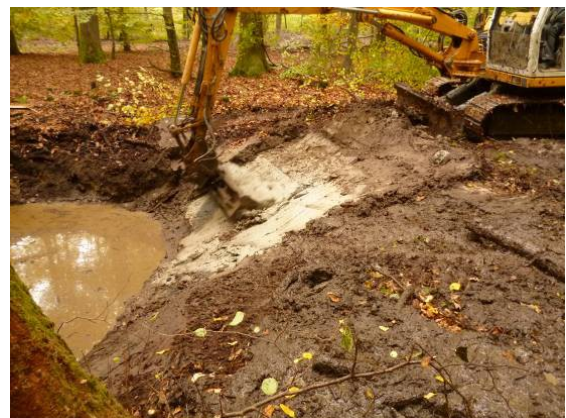
Die abgesetzten Aushubmassen heben sich farblich deutlich ab.

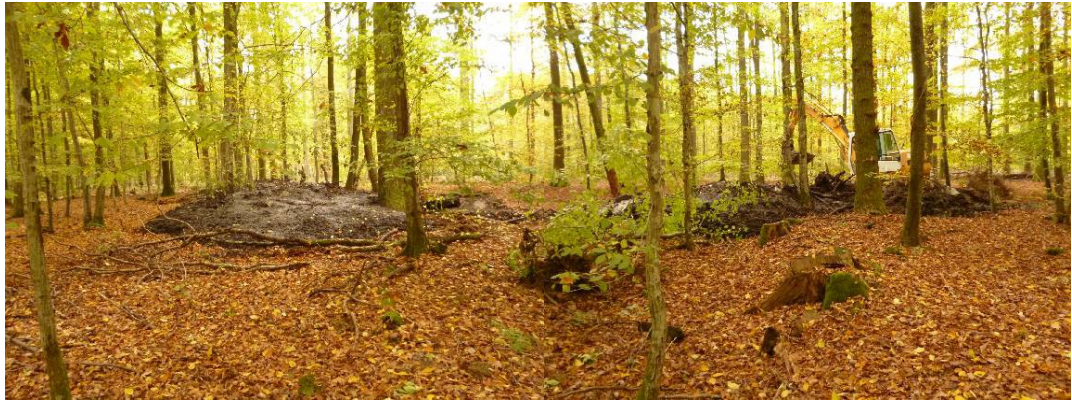
Nach dem Laubfall wird das weniger deutlich sein. (11/12)

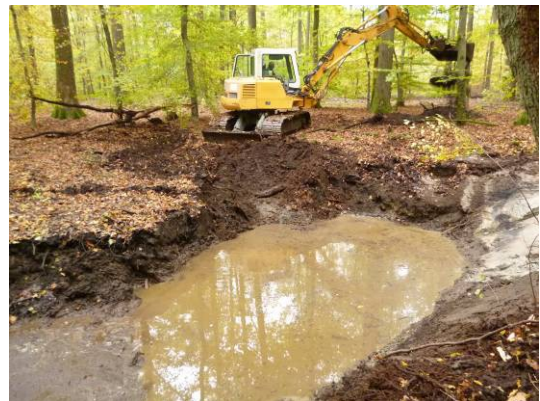
Der Wasserspiegel ist inzwischen um etwa 75 cm gesunken. Viel deutlicher in Erscheinung tritt bei der aktuellen Beleuchtung nun aber der schwarze Faulschlamm in der Mardelle und außerhalb. (18)

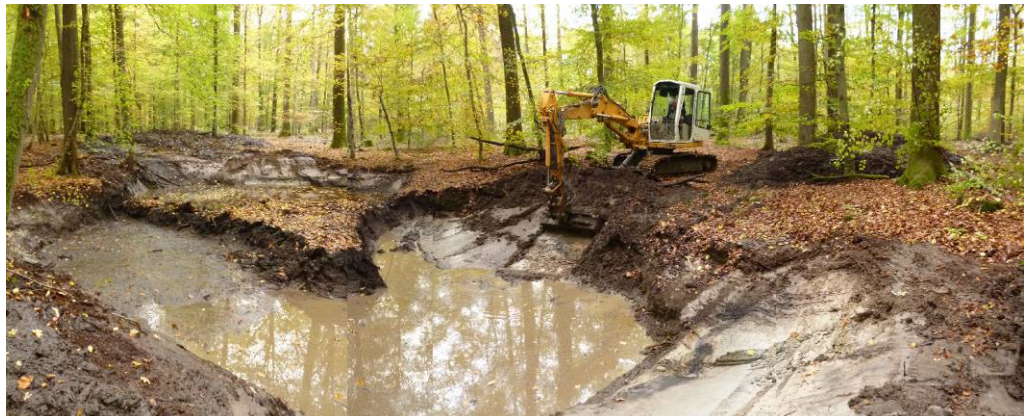
Bereiche, bei denen die Baggararbeiten begannen, liegen nun über der Wasserfläche. (24/27)

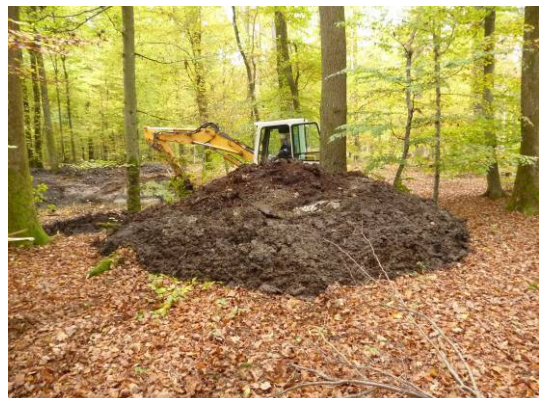
Sehr umfangreich sind die Aushubmassen, die an einzelnen Punkten abgesetzt werden, Dadurch werden die Ablagerungen nun ziemlich hoch, beginnen jedoch recht schnell aufgrund des hohen Wassergehaltes in die Breite zu fließen. Selbst als einige Baggerschaufeln zur Hälfte mit grün-grauem Lehm gefüllt sind, der sich nur sehr schwer von der Schaufel löst, sinken die fest aneinanderhaftenden Blöcke in den Faulschlamm ein. (29)

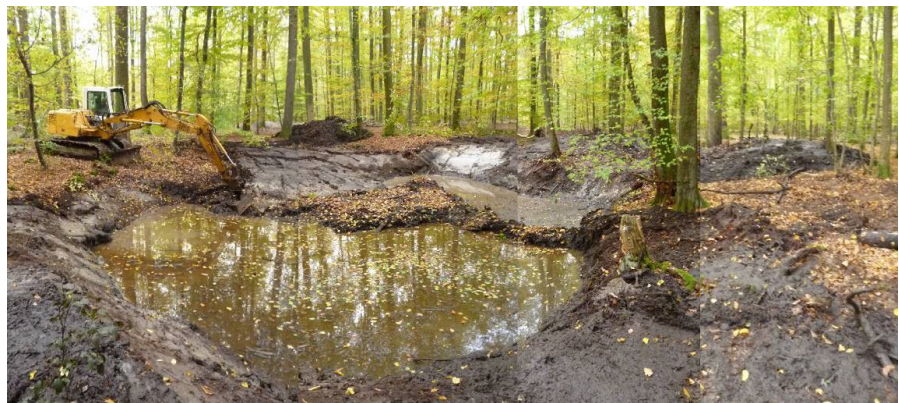
Nach 2 ½ Stunden sind die Arbeiten an dieser Mardelle abgeschlossen. (33/36)

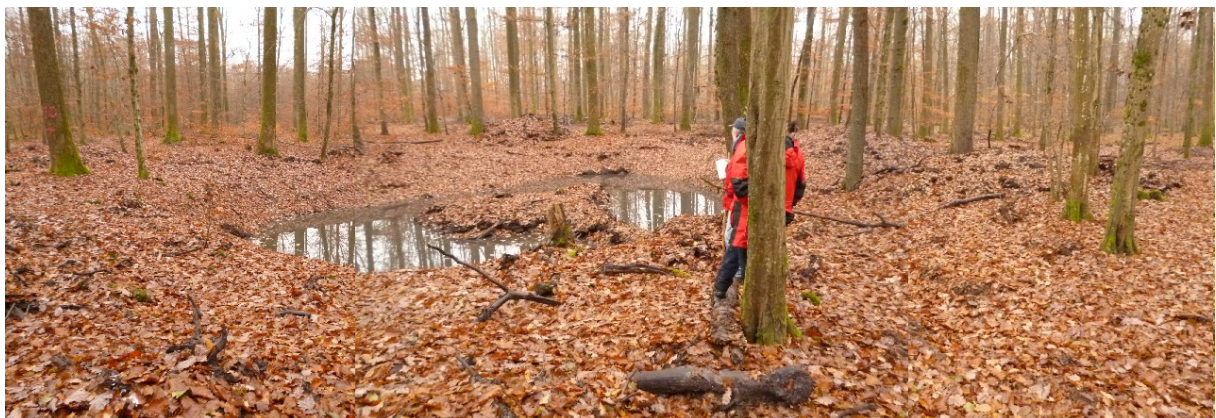
Die vom Wasser bedeckte Fläche in der Mardelle hat sich seit der Sanierung etwas vergrößert, jedenfalls ist innerhalb der ausgebaggerten Fläche nun alles mit Wasser bedeckt. Das könnte aber auch am Fließen des Faulschlammes liegen, der sich nun etwas gesetzt hat und so unter die Wasserfläche abgesunken ist. Beim Vergleich der Fotos ist zu erkennen, dass Äste, die an der Insel gerade über dem Wasser liegen, das auch vor 6 Wochen taten.

Auch an dieser Mardelle ist die optische Wirkung der Laubschicht zu sehen, die den tief-schwarzen Faulschlamm nun fast vollständig bedeckt. Die untere Blätterlage klebt teilweise am Schlamm. Der hat sich kaum ausgebreitet und ist nicht trittfest, man sinkt recht schnell bis auf den anstehenden Boden unter dem Schlamm ein.

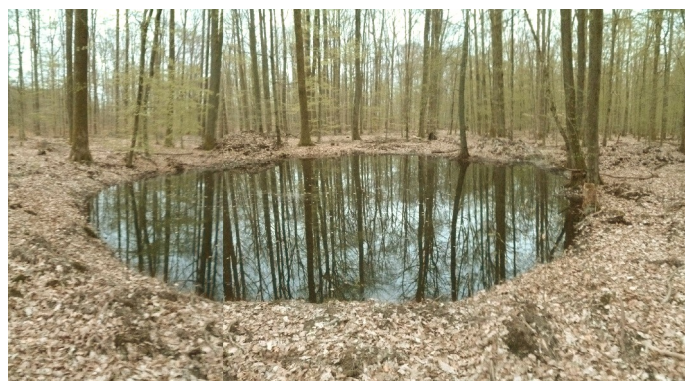
Die Mardelle ist randvoll gefüllt, sie hat eine schöne, ovale Wasserfläche. Von der Insel, die beim Ausbaggern blieb, ist nichts zu sehen.

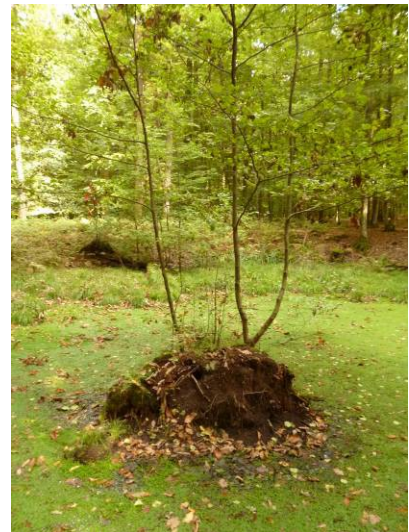
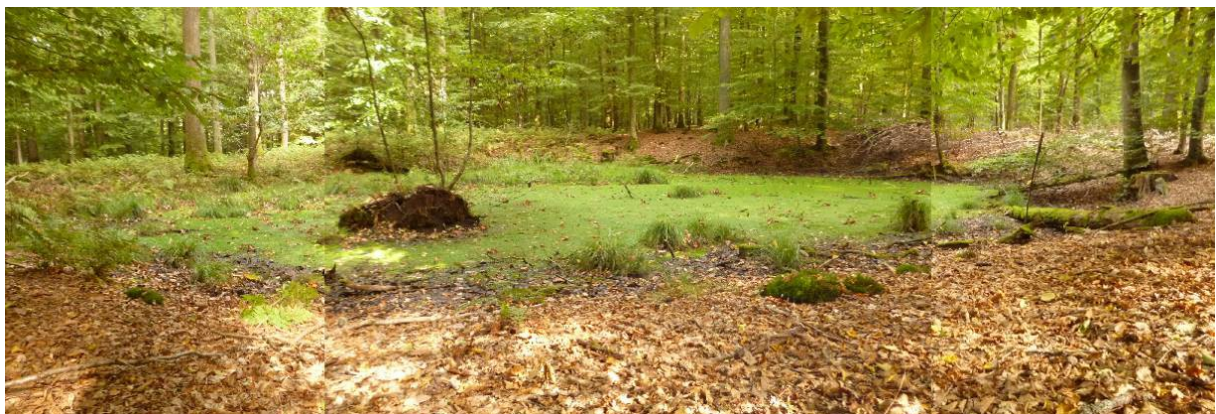
Die wasserführende, teilweise von einer Laubschicht bedeckte Mardelle liegt zwischen zwei Wegen mitten im lichten Buchenhochwald, der keinen Unterwuchs hat.

Auf der Westseite führt unmittelbar an der Böschung eine Rückegasse entlang. In der Mardelle liegt die Wasserfläche unter einer dicken Laubschicht. Etwa 200 Meter westlich der Mardelle liegt ein großer Grabhügel, der durch den hier verlaufenden Waldweg durchschnitten wird.

Dies ist die erste der beiden Mardellen, die bei der Baustelleneinweisung besucht wurden, das Vorgehen bei der Sanierung wird exemplarisch besprochen. Die Erle in der Mitte soll entfernt werden, es soll so umfangreich wie möglich Faulschlamm entfernt werden, nicht jedoch heller Lehm Boden. Es können einzelne Bäume am Rand entnommen werden, soweit sie die Arbeiten behindern. Mit dem Aushub soll vorrangig der Ablaufgraben verfüllt werden. Es soll der Aushub angehäuft werden, nicht ausgebreitet, wie bei den früheren Maßnahmen.

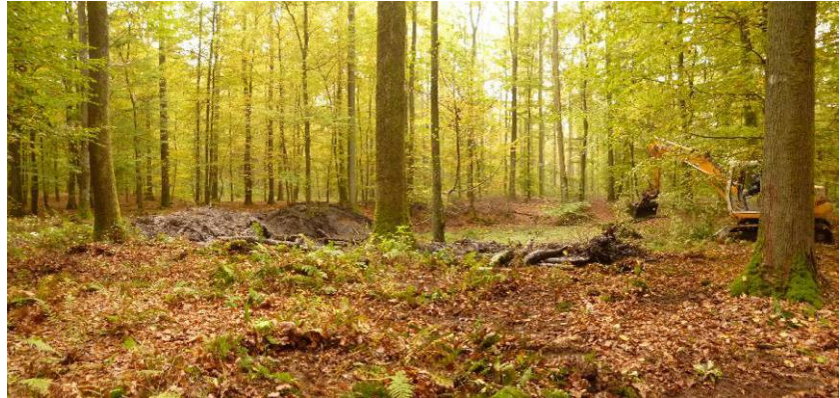
Die Baggerarbeiten beginnen vor 10 Uhr. Bei meiner Ankunft sind die Arbeiten in vollem Gange. Einzelne Haufen vom Faulschlamm wurden am oberen Rand der Mardelle bereits abgelegt. (76/77)

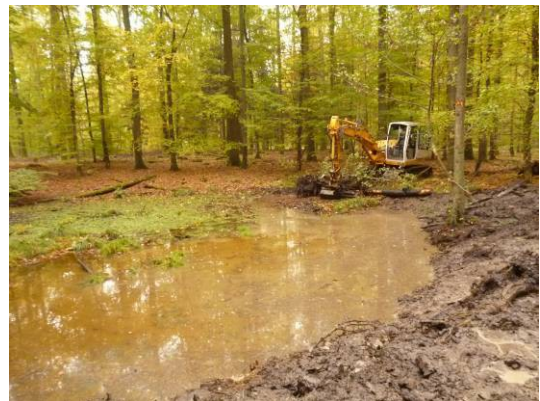
Die offene Wasserfläche war zunächst vollständig bedeckt mit Wasserlinsen. Diese geschlossene Decke hat sich bereits nach wenigen Baggergriffen teilweise aufgelöst. Der ausgehobene Faulschlamm ist, auch wegen der Beleuchtung, eher braun als schwarz. (78)

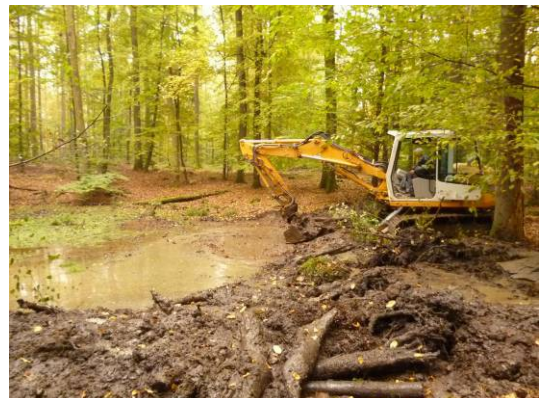
Aus anderer Perspektive zeigt sich beim gleichen Arbeitsfortschritt, dass mehrere dickere Äste bzw. Aststücke im Wasser lagen, wohl bereits seit längerer Zeit. Die Stücke wurden in Ufernähe abgelegt und blieben dort auch liegen. Sie wurden anschließend mit weiterem Aushub zugedeckt. (79)

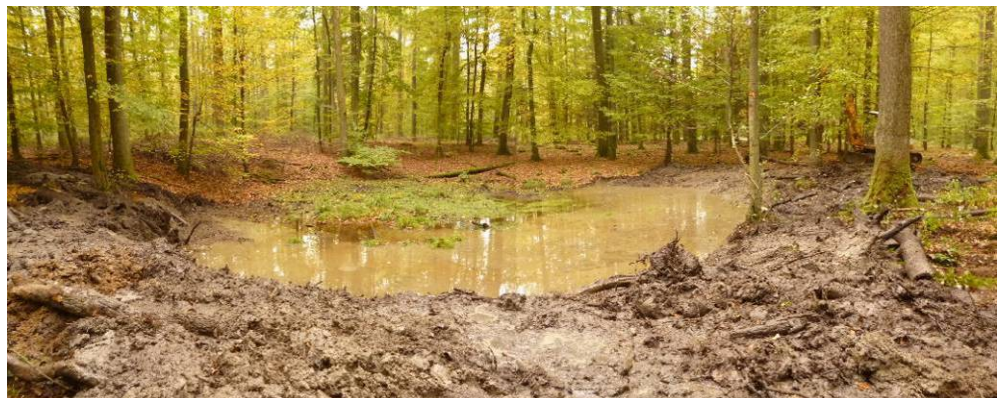
Bagger fast überall an den Rand der Wasserfläche heranfahren konnte. Auch die flache, teilweise kaum vorhandene Böschung begünstigte das. Jedoch war die Reichweite des Baggerarms zu gering, um Material und die Erle von ganz innen zu erreichen. (80/81)

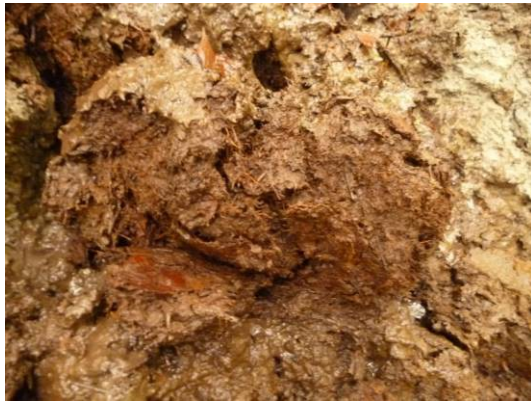
Die schwimmende Blätterlage zeigte sich als teilweise dicke, farblich von braun bis rot abgestufte Schicht. Am Rand sitzt diese Schicht auf dem Boden auf, weshalb es beim Ausbaggern zu einer Vermischung von Boden und Blätterlagen kam. (89)

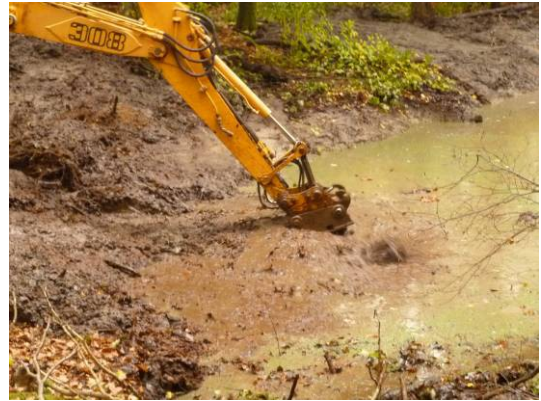
Das Wasser hat sich durch den zusammen mit dem Faulschlamm ausgebaggerten Lehm, der unter Wasser angekratzt wurde, hellbraun verfärbt. (95/96)

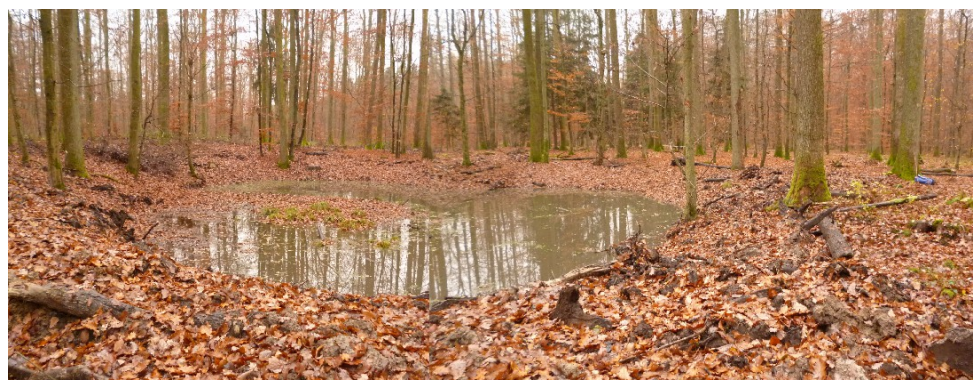
Soweit erkennbar hat sich der Wasserspiegel in der Mardelle nicht verändert. Durch den Laubfall ist der umfangreiche Aushub bedeckt, nur an einigen Stellen schaut das Material noch unter den Blättern heraus. Auch ist die nun unebene obere Böschungsgrenze erkennbar. An drei Stellen werden aus dem Aushub Proben des grün-grauen Lehms entnommen. Der ist sehr weich und fein und lässt sich mit dem Messer gut schneiden.

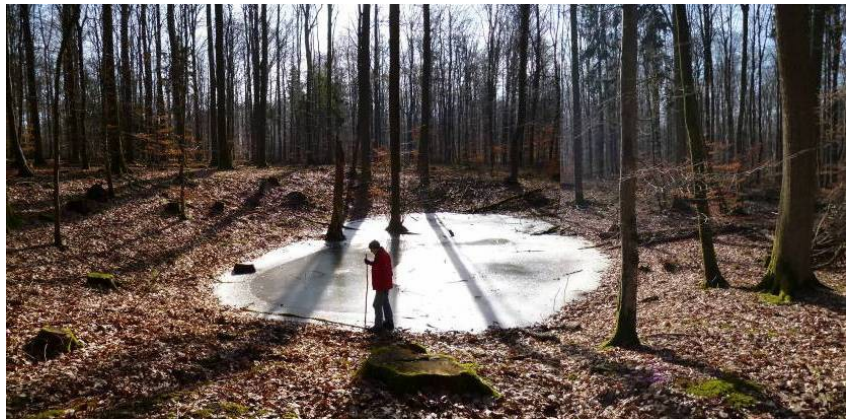
Die Mardelle liegt im lichten Hochwald, 30 m östlich neben der Kreisstraße und südlich eines weitgehend zugewachsenen Waldweges.

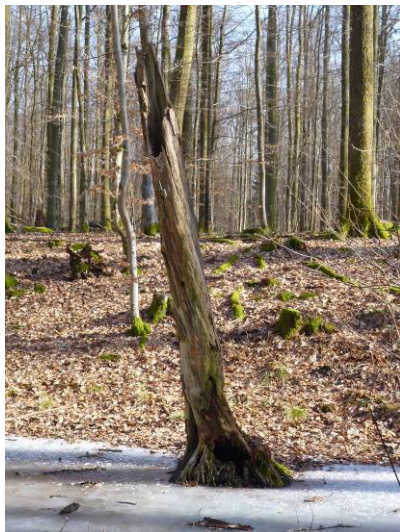
Die Mardelle ist unregelmäßig, oval. Sie liegt an einem nach Nordwesten geneigten Hang. Es ist

eine dreiseitige Böschung vorhanden, die auf der Ostseite eine Höhe von etwa 3 Meter hat, hier auch recht steil ist. Um den Ablauf auf der Südwestseite ist der Boden flächig vernässt. Der Ablaufgraben ist deutlich erkennbar, er zieht in Richtung Straßengraben. Ein kleinerer Zulaufgraben führt vom Waldweg herunter.

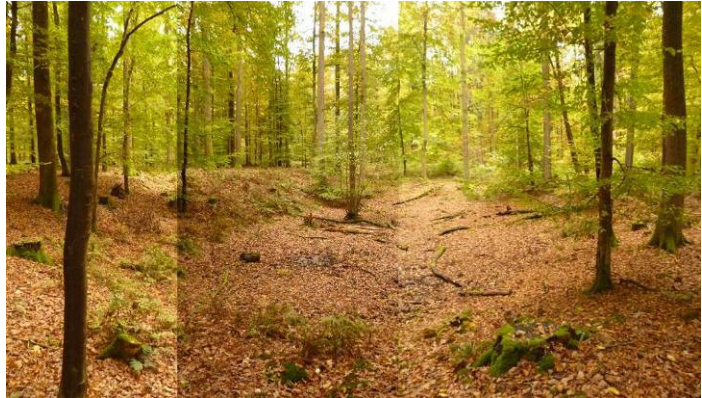
Die Mardelle zeigt sich weiterhin trocken, der innere, leicht durchhängende Boden ist weich, aber gut begehbar. An zwei Stellen befinden sich Suhlen im hellgrauen Lehmbo-  
den. (99/01)

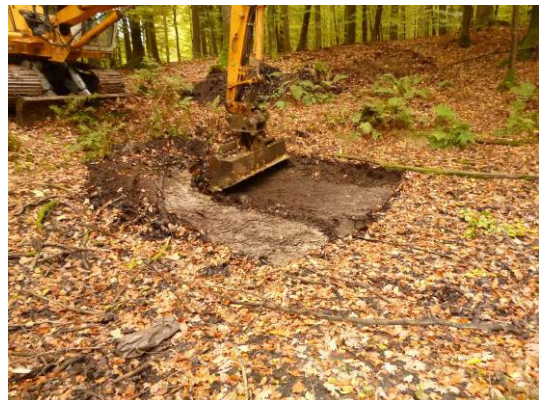
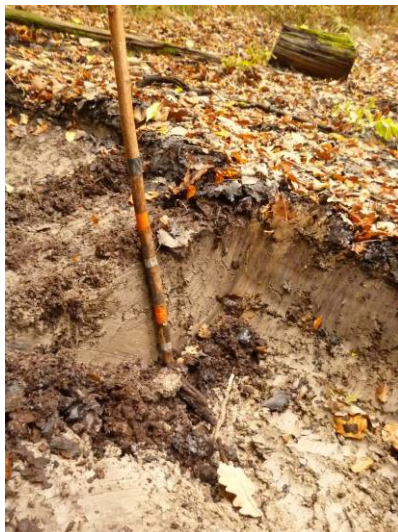
Die Baggerarbeiten in der Mardelle beginnen gegen 11 Uhr. Schon beim ersten Baggerbiss wird deutlich, dass in dieser Mardelle unter einer dünnen Humusdecke zunächst leicht verfärbter, dann hellbrauner Lehmbo-  
den ansteht. (04)

Nicht nur am Rand der winterlichen Wasserfläche der Mardelle, sondern auch innen in der Mardelle ist der Bodenaufbau über dem anstehenden Lehmbo-  
den über 20 cm mit Humus durchsetztem Lehmbo-  
den und gerade mal 5 cm dickem schwarzem Humus dem Aufbau in der Bö-  
schung recht ähnlich. (09)

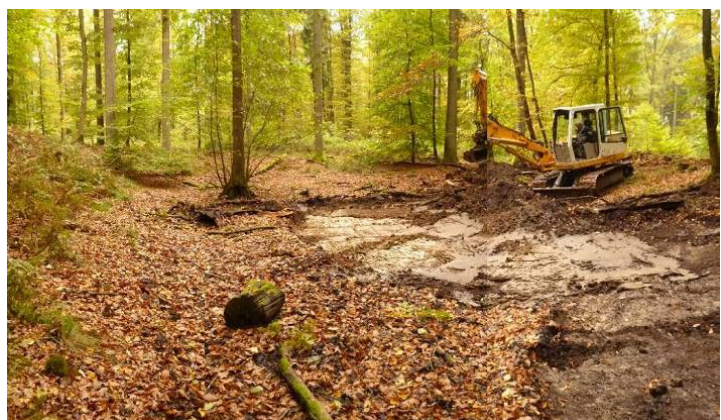
Die Arbeiten in der Mardelle be-  
schränken sich deshalb auf ein  
Abschaben der oberen Schichten,  
maximal 50 cm dick. (13/15)

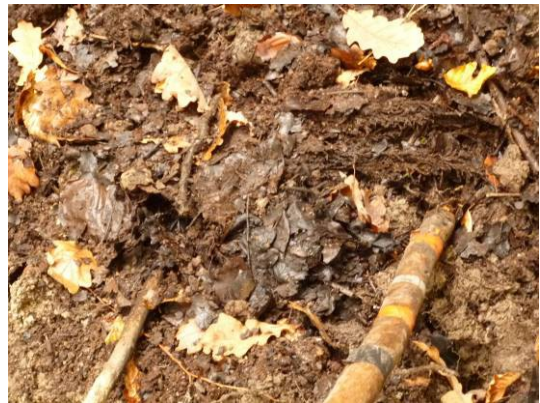
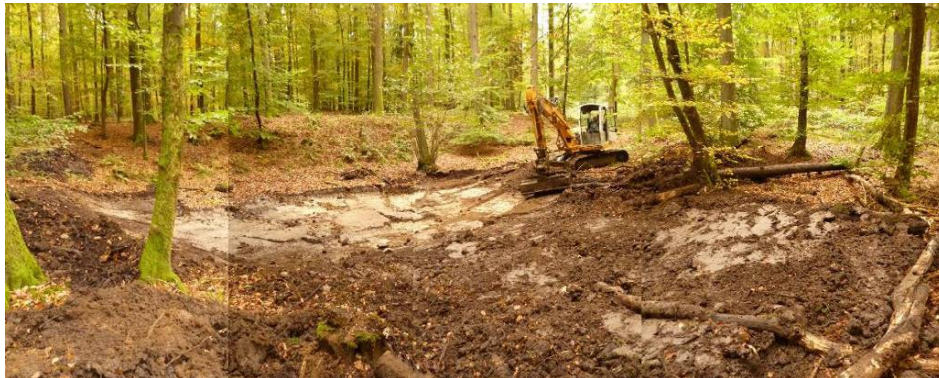
Die obere Humuslage setzt sich aus noch deutlich erkennbar mehr oder weniger stark verklebten, teilweise verrotteten Blättern, überwiegend Eichenblättern zusammen. (18)

Der Mardellenboden kann nur teilweise abgeschält werden, da auf der Ostseite die Böschung zu steil ist und vom Bagger nicht befahren werden kann. (24/27)

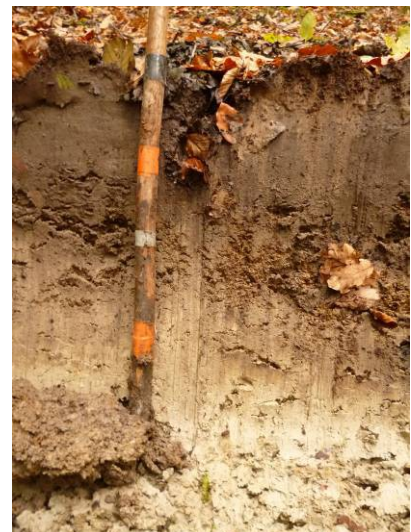
An einem seitlichen Anschnitt der Baggerschaufel ist der Bodenaufbau in dieser Mardelle sehr gut erkennbar. Etwa 25 bis 30 cm Lehm Boden sind leicht dunkel verfärbt, darüber liegen 5 cm Humus und verrottete Blätterlagen und damit dem Bodenaufbau in der Böschung dieser Mardelle recht ähnlich. (30)

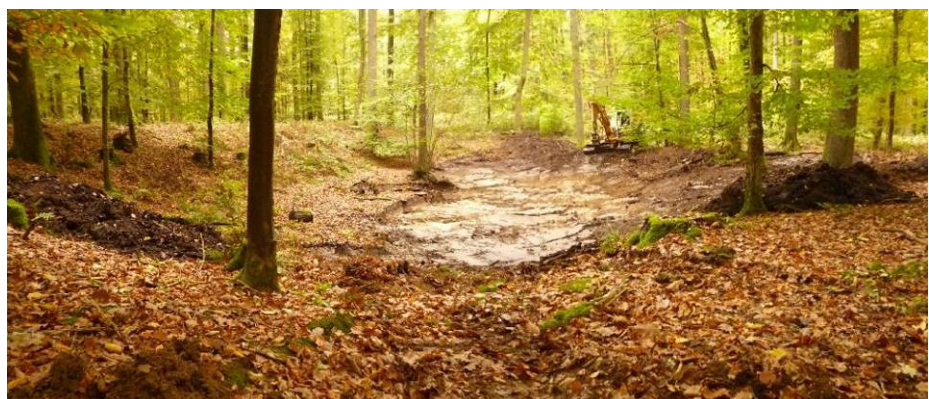
Der Baggerfahrer wurde angewiesen, den Boden der Mardelle möglichst glatt zu ziehen und aufgelockerte Stellen anzudrücken, so dass bei Wasserzutritt eine Dichtigkeit gegeben ist. (33/34)

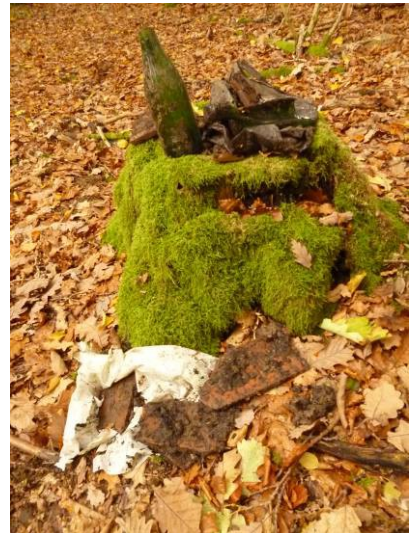
Um 12:10 Uhr, nach gut einer Stunde, sind die Arbeiten an dieser Mardelle beendet. Die bewegten Erdmengen sind gering. Es ist dies die einzige Mardelle, in der in nennenswertem Umfang Müll, vor allem Bauschutt und Flaschen zu finden sind. Ein Teil der bei den Baggerarbeiten zu Tage geförderten Dachziegelreste und meist zerbrochenen Glasflaschen werden seitlich an der Mardelle angesammelt. (40)

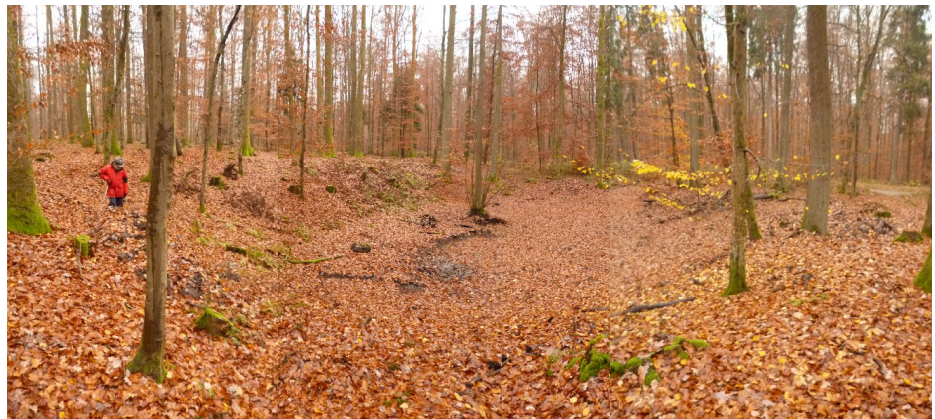
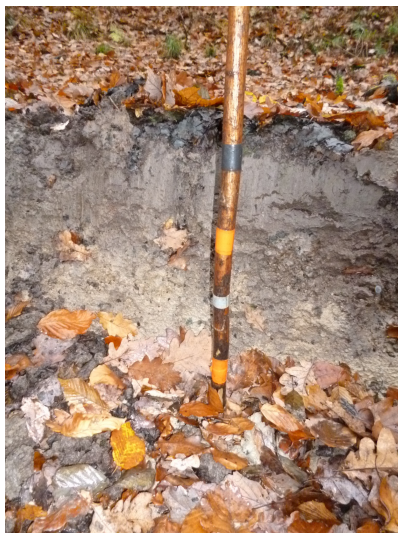
Die Mardelle ist weiterhin trocken und kann begangen werden. In dieser Mardelle wurde nur wenig Material bewegt, sie wurde dennoch bis in den lehmigen Boden hinein abgegraben.

auf ihren horizontalen und leicht geneigten Flächen von einer Laubschicht bedeckt. Es gibt aber auch vertikale Bereiche am Rande der winterlichen Wasserfläche, die durch das Baggern entstanden sind. Hier hat sich nichts geändert, die Schichtung ist weiterhin deutlich zu erkennen. An einer Stelle findet sich eine frische Wildschweinsuhle, hier ist der hellgraue, lehmige Boden allenfalls weich.

Es lässt sich weiterhin gut erkennen, dass etwa 25 cm unterschiedlich stark organisch durchsetzter Boden auf der wohl natürlichen, hellbraunen Lehmschicht liegt. Nur wenige Zentimeter sind allerdings schwarzer Humus aus verwitterten Blättern. An insgesamt 6 Stellen wird die Zahl der Blätterschichten überprüft, es sind je einmal 5 und 9, sowie viermal 7 Blätterlagen, die übereinander liegen.
